**MAGNETI  
MARELLI**

# MCK0100,\* MCK0101, MCK0102, MCK0103, MCK1120

## TIPS FOR THE CORRECT FIXING OF THE CRANKSHAFT SCREW ON THE OIL PUMP FLANGE.

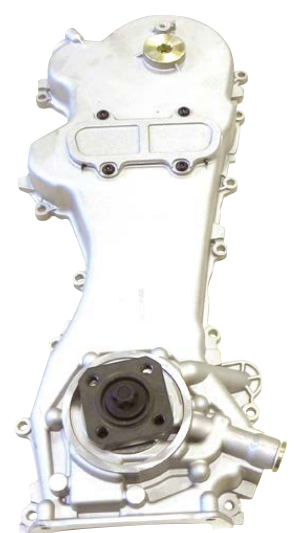
CARTER POMPA OLIO CON  
INSERITA FLANGIA E VITE

**Se l'O-ring non è correttamente posizionato**, al momento dell'inserimento della vite nel foro della flangia o durante il serraggio, potrebbe lacerarsi/rompersi entrando a contatto con il bordo svasato, pregiudicando così la tenuta.

**Si consiglia di lubrificare l'O-ring in sede prima del posizionamento della vite.**

**Si raccomanda di serrare la vite con i seguenti valori di coppia compresi tra 47 e 52 Nm (72°-78°), secondo quanto indicato dal costruttore.**
