MCK0590 and MCK0592

NEW TENSIONER

Magneti Marelli Timing chain kit MM1430 and MM0592

MAIN DIFFERENCES

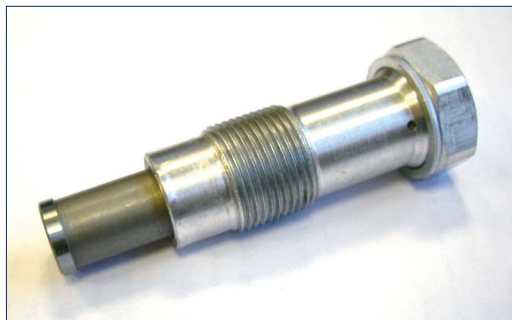
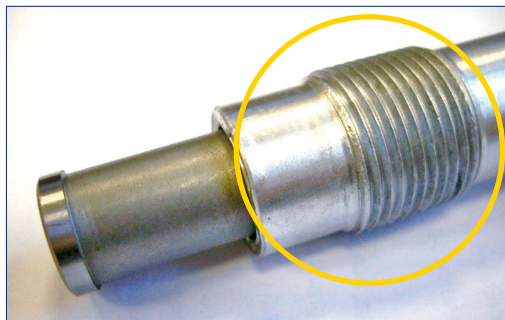
Vecchia versione

Il precedente tenditore, codice **OE 11317797901** (lunghezza gambo 63 mm, complessiva di 86 mm), è stato sostituito dalla nuova versione, codice **OE 11318586699** (lunghezza gambo 66 mm, complessiva di 90 mm).

1. prolungamento della parte filettata (M22 x 1,5 mm) che ora si estende fino alla fine del gambo;
2. maggiore lunghezza del pistoncino (comunque di pochi millimetri).

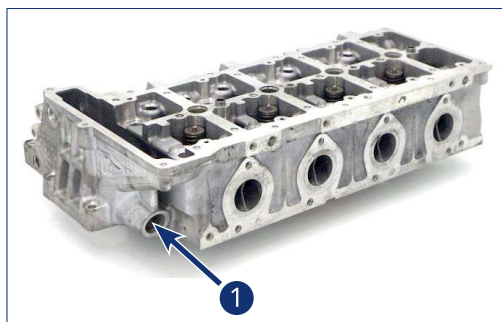
Su di un limitato numero di veicoli, questa variazione della lunghezza del gambo filettato richiede la modifica dell'alloggiamento sulla testata. Questa lavorazione si rende necessaria per innestare correttamente il tenditore.

In questa immagine viene indicata la sede del tenditore sulla testata.

Nel caso in cui, in fase di installazione sulla testata, la base del tenditore (nuova versione) risultasse sporgente, si renderà allora necessaria una modifica della sede estendendo la filettatura.

- Utilizzare un'utensile per la filettatura con le seguenti caratteristiche: M22 x 1,5 mm.
- Ripassare il foro filettato estendendo la filettatura per tutta lunghezza del foro (deve essere passante da parte a parte).
- Rimuovere eventuali sbavature dalla filettatura e pulire accuratamente la testata.
- Reinstallare il tenditore, verificare l'accoppiamento delle superfici.
- Serrare il tenditore a 70 Nm.

Infine, si raccomanda di pulire accuratamente le superfici per evitare che detriti possano entrare nel motore e nel sistema di lubrificazione.

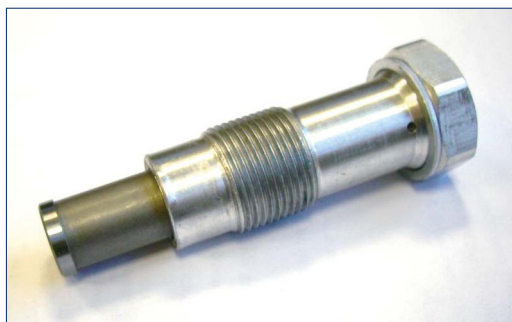
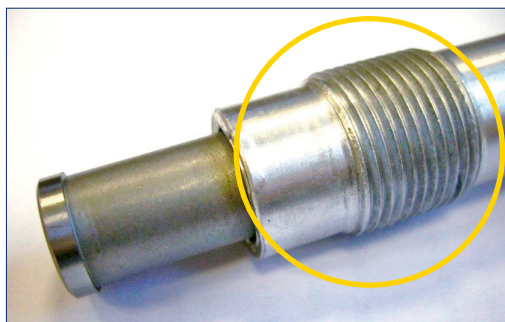
Old version

The previous tensioner, part number **OE 11317797901** (shaft length 63 mm, overall length 86 mm) has been substituted by a new version, part number **OE 11318586699** (shaft length 66 mm, overall length 90 mm).

1. The threaded section (M22 x 1.5 mm) has been elongated and now extends to the end of the shaft.
2. The plunger is longer (just a few millimetres).

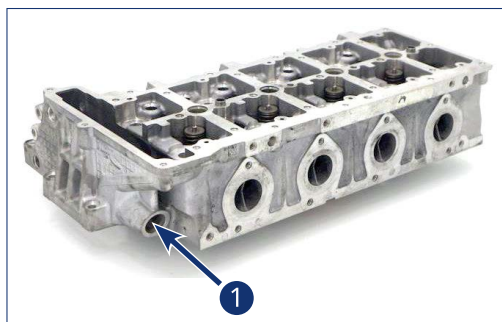
On a limited number of vehicles, this variation in length of the threaded shaft will require the housing on the head to be modified. This modification will be necessary in order to be able to correctly fit the tensioner.

This image shows the housing of the tensioner on the head.

In the event that when installed into the head, the base of the tensioner (new version) protrudes, it will be necessary to modify the housing by extending the thread.

- Use a threading tool with the following characteristics: M22 x 1.5 mm.
- Rethread the hole, extending the thread for the entire length of the hole (the thread must extend from one end to the other).
- Remove any shavings from the thread and carefully clean the head.
- Reinstall the tensioner, verifying that the surfaces couple.
- Tighten the tensioner to 70 Nm.

Lastly, carefully clean the surfaces to ensure that no debris can enter the engine and the lubrication system.

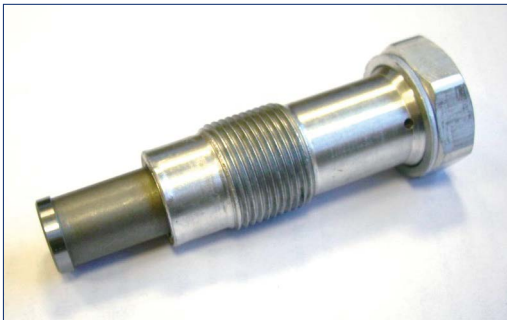
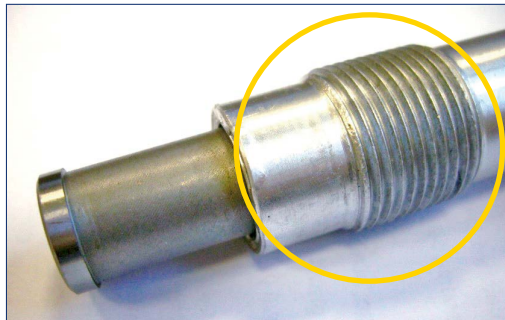
Alte Version

Der bisherige Spanner, Teilenummer **OE 11317797901** (Schaftlänge 63 mm, Gesamt Länge 86 mm) wurde durch eine neue Version, Teilenummer **OE 11318586699** (Schaftlänge 66 mm, Gesamtlänge 90 mm) ersetzt.

1. Der Gewindeteil (M22 x 1,5 mm) wurde verlängert und reicht nun bis zum Ende der Welle.
2. Der Stößel ist länger (nur wenige Millimeter).

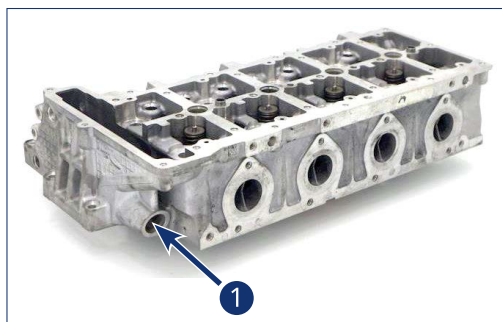
Bei einer begrenzten Anzahl von Fahrzeugen, erfordert diese Längenabweichung der Gewindewelle eine Änderung des Gehäuses am Kopf.

Diese Änderung ist erforderlich, um den Kettenspanner korrekt montieren zu können. Dieses Bild zeigt das Gehäuse des Kettenspanners am Kopf.

Für den Fall, dass beim Einbau in den Kopf die Basis des Kettenspanners (neue Version) herausragt, ist es notwendig, das Gehäuse zu modifizieren, indem das Gewinde verlängert wird.

- Verwenden Sie ein Gewindeschneidwerkzeug mit den folgenden Eigenschaften: M22 x 1,5 mm.
- Planen Sie die Bohrung neu, indem Sie das Gewinde über die gesamte Länge der Bohrung verlängern (das Gewinde muss von einem Ende zum anderen reichen).
- Entfernen Sie alle Späne aus dem Gewinde und reinigen Sie den Kopf sorgfältig.
- Setzen Sie den Spanner wieder ein und prüfen Sie, ob sich die Flächen koppeln.
- Ziehen Sie den Spanner mit 70 Nm an.

Reinigen Sie abschließend sorgfältig die Oberflächen, um sicherzustellen, dass keine Verunreinigungen in den Motor gelangen können.

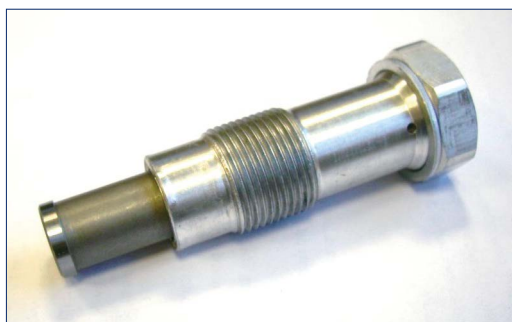
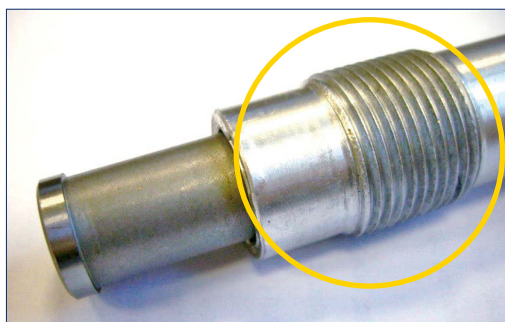
Ancienne version

L'ancien tendeur, référence **OE 11317797901** (longueur de tige 63 mm, longueur totale 86 mm) a été remplacé par une nouvelle version, référence **OE 11318586699** (longueur de tige 66 mm, longueur totale 90 mm).

1. La section filetée (M22 x 1,5 mm) a été allongée et s'étend maintenant jusqu'à l'extrémité de la tige.
2. Le piston est plus long (quelques millimètres seulement).

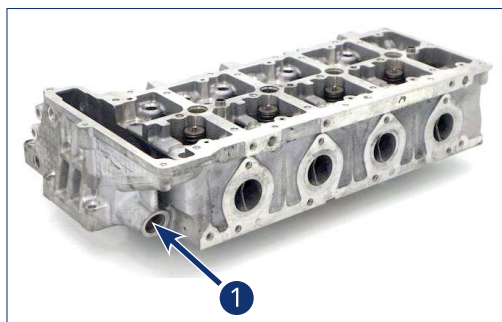
Sur un nombre limité de véhicules, cette variation de longueur de la tige fileté nécessitera de modifier le logement sur la culasse. Cette modification sera nécessaire afin de pouvoir monter correctement le tendeur.

Cette image montre le logement du tendeur sur la culasse.

Si, une fois installé dans la culasse, la base du tendeur (nouvelle version) dépasse, il sera nécessaire de modifier le logement en prolongeant le filetage.

- Utiliser un outil de filetage ayant les caractéristiques suivantes : M22 x 1,5 mm.
- Refiler le trou en prolongeant le fil sur toute la longueur du trou (le fil doit s'étendre d'un bout à l'autre).
- Retirer les copeaux du fil et nettoyer soigneusement la culasse.
- Remonter le tendeur en vérifiant que les surfaces s'accouplent.
- Serrer le tendeur à 70 Nm.

Enfin, nettoyer soigneusement les surfaces pour vous assurer qu'aucun débris ne pénètre dans le moteur et le système de lubrification.

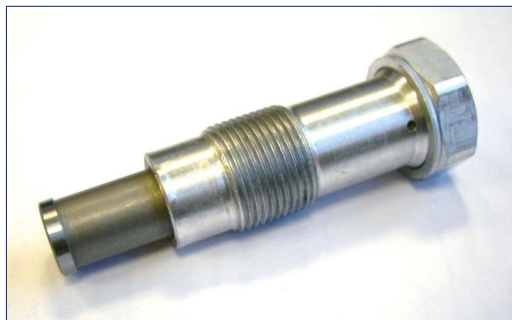
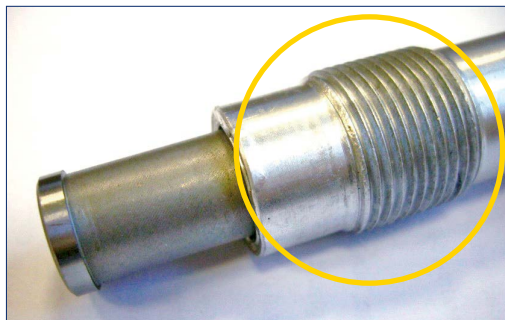
Versión antigua

1. La sección roscada (M22 x 1,5 mm) se ha alargado y ahora se extiende hasta el final del eje.
2. El émbolo es más largo (solo unos pocos milímetros).

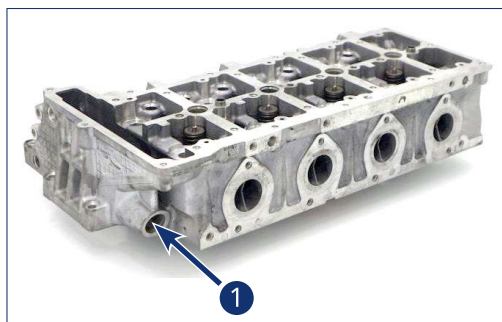
En un número limitado de vehículos, esta variación en la longitud del eje roscado requerirá que se modifique la carcasa de la cabeza. Esta modificación será necesaria para poder ajustar correctamente el tensor.

Esta imagen muestra la carcasa del tensor en la cabeza.

En el caso de que al instalarlo en el cabezal sobresalga la base del tensor (nueva versión), será necesario modificar la carcasa alargando la rosca.

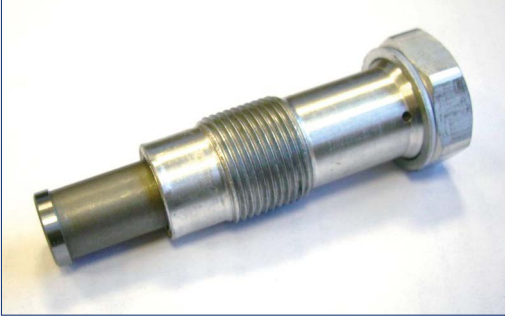
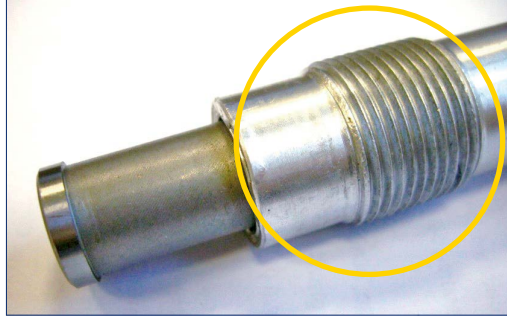
Eski versiyon

1. Dişli kısım (M22 x 1.5 mm) uzatılarak milin sonuna kadar uzanmaktadır.
2. Plancer daha uzundur (sadece birkaç milimetre).

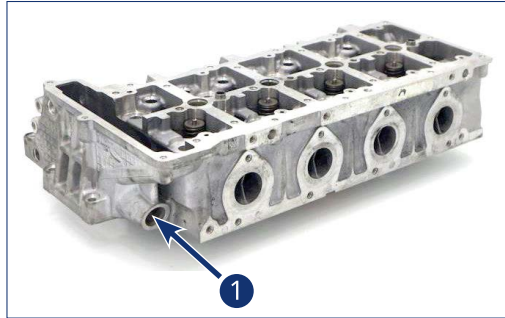
Dişli milin uzunluğunda gerçekleştirilen bu değişiklik, **sınırlı sayıda araçta** kafadaki gergi muhafazasının değiştirilmesini gerektirecektir. Gergiyi doğru takabilmek için bu değişiklik gerekecektir.

Bu şekilde kafadaki gergi muhafazası gösterilmektedir.

Kafaya takıldığı zaman gergi tabanının (yeni versiyon) dışarıya doğru çıkıntı yapması durumunda, dişliyi uzatarak muhafazayı değiştirmek gerekecektir.
