**MAGNETI  
MARELLI**

# MCK0100,\* MCK0101, MCK0102, MCK0103, MCK1120

## TIPS FOR THE CORRECT FIXING OF THE CRANKSHAFT SCREW ON THE OIL PUMP FLANGE.

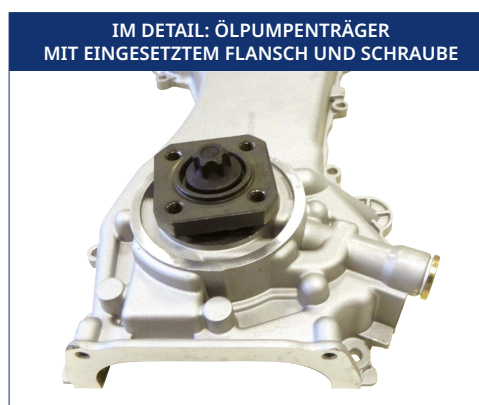
Der O-Ring liegt auf dem aufgeweiteten Teil des Flansches auf und verhindert, dass Öl zwischen den beiden Teilen austritt.

**Wenn der O-Ring beim Einführen der Schraube oder beim Festziehen nicht richtig sitzt, kann er reißen/brechen. Eine korrekte Abdichtung kann dadurch nicht mehr gewährleistet werden.**

**Es wird empfohlen, den O-Ring (einmal korrekt platziert) vor der Montage zu schmieren.**

**Es wird empfohlen, die Schraube mit den folgenden Anzugsdrehmomenten anzuziehen, die zwischen 47 und 52 Nm (72°-78°) liegen, oder den Angaben des Herstellers zu folgen.**

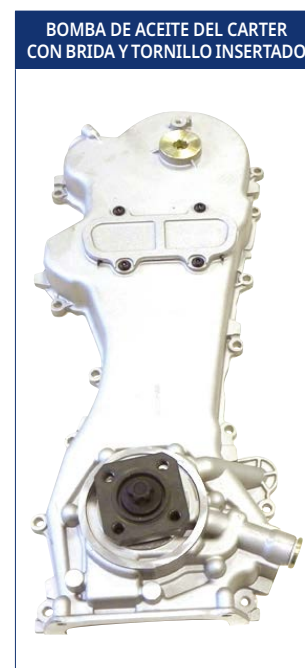
La junta tórica se apoya en la parte ensanchada de la brida y evita fugas de aceite entre las dos partes.

**Si la junta tórica no está correctamente colocada**, al insertar el tornillo en el agujero de la brida o durante el apriete, puede rasgarse o romperse cuando se encuentre con la parte ensanchada de la brida, comprometiendo el sellado.

**Se recomienda lubricar la junta tórica (colocada correctamente) antes de la instalación del tornillo.**

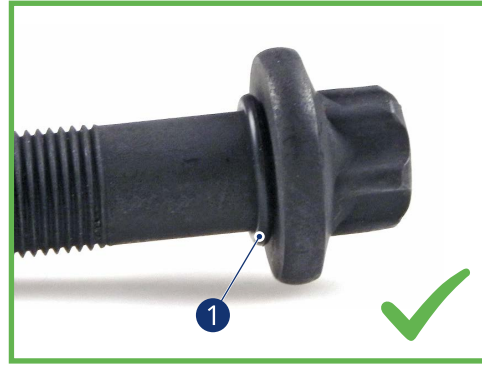
Krank mili üzerindeki vidayı sıkmadan önce O-Ring'in doğru yerleştirildiği doğrulanmalıdır.

O-Ring, vidanın başına yakın olduğu zaman yerine doğru yerleştirilmiş demektir.

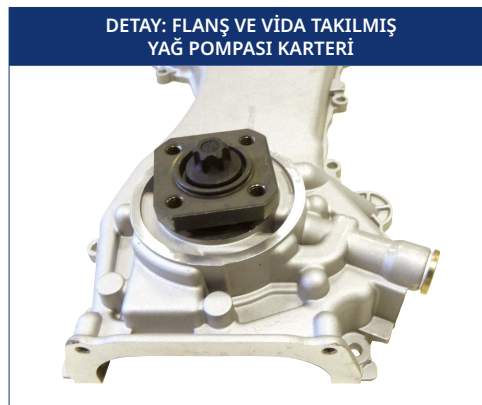
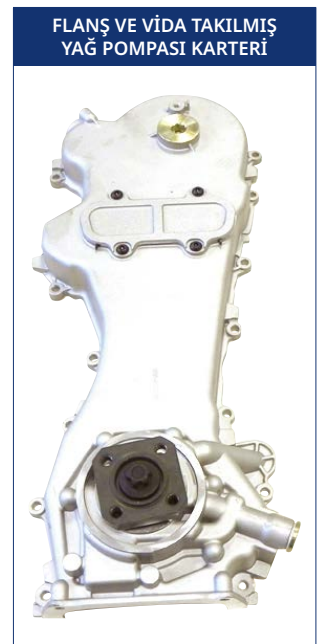
O-Ring, flanşın havşalı kısmı üzerine oturur ve iki parça arasındaki yağ kaçağını önler.

**O-Ring düzgün yerleştirilmezse**, vidayı flanş deliğine yerleştirirken veya sıkma sırasında, flanşın havşalı kısmına denk geldiğinde yırtılarak veya koparak sızdırmazlığı olumsuz etkileyebilir.

**Vidayı takmadan önce O-Ring'in yağlanması (doğru yerleştirilmesi) önerilir.**
