MCK0590 and MCK0592

NEW TENSIONER

Magneti Marelli Timing chain kit MM1430 and MM0592

MAIN DIFFERENCES

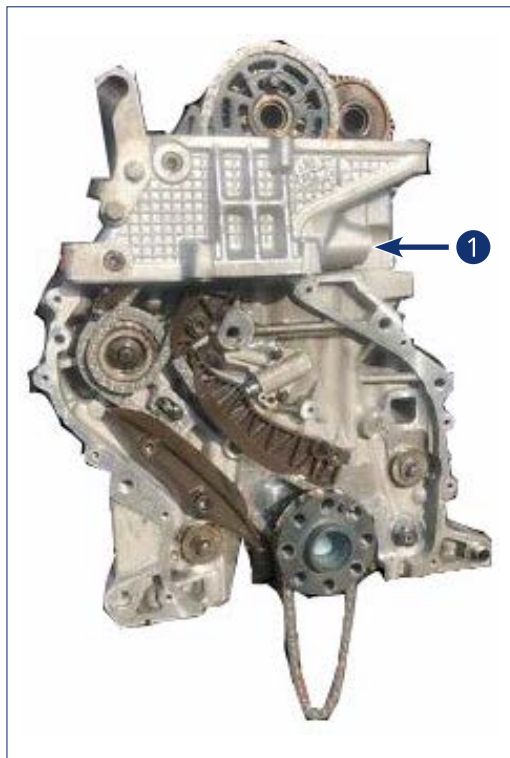
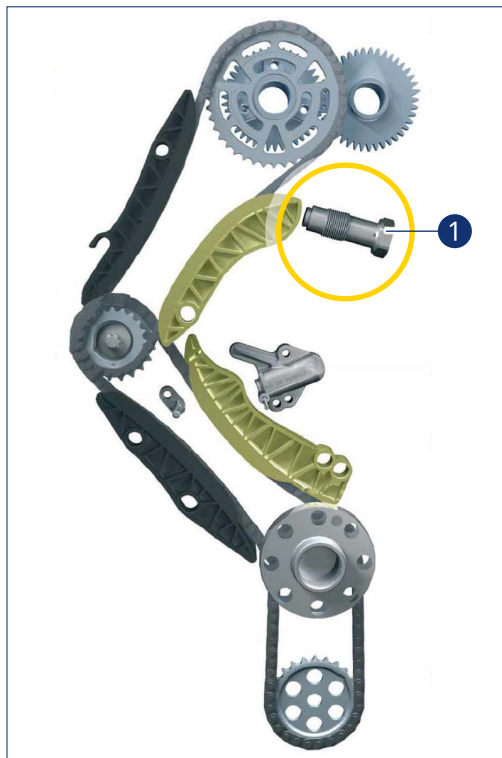
Di seguito lo schema del sistema distributivo e il posizionamento del tenditore

Su di un limitato numero di veicoli, questa variazione della lunghezza del gambo filettato richiede la modifica dell'alloggiamento sulla testata. Questa lavorazione si rende necessaria per innestare correttamente il tenditore.

Nel caso in cui, in fase di installazione sulla testata, la base del tenditore (nuova versione) risultasse sporgente, si renderà allora necessaria una modifica della sede estendendo la filettatura.

- Utilizzare un'utensile per la filettatura con le seguenti caratteristiche: M22 x 1,5 mm.
- Ripassare il foro filettato estendendo la filettatura per tutta lunghezza del foro (deve essere passante da parte a parte).
- Rimuovere eventuali sbavature dalla filettatura e pulire accuratamente la testata.
- Reinstallare il tenditore, verificare l'accoppiamento delle superfici.
- Serrare il tenditore a 70 Nm.

Infine, si raccomanda di pulire accuratamente le superfici per evitare che detriti possano entrare nel motore e nel sistema di lubrificazione.

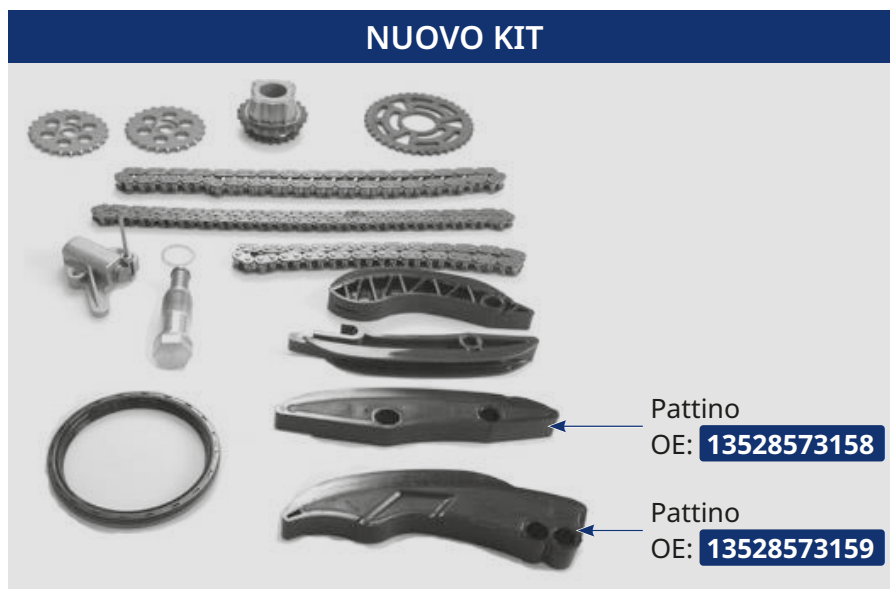
Il nuovo kit catena di **Magneti Marelli Aftermarket Parts&Services codice MCK1430** si differenzia dal precedente MCK0592 per l'aggiornamento di alcuni componenti e per l'aggiunta di due ingranaggi comando pompa olio.

Nel corso degli anni il costruttore BMW ha apportato delle modifiche ad entrambi i pattini della parte inferiore della distribuzione volte a migliorare la resistenza meccanica.

La versione più recente di questi pattini è quella con codice **OE 13528573158** e **13528573159**. Entrambi i componenti si differenziano dai precedenti **solo** per i fianchi che risultano "pieni".

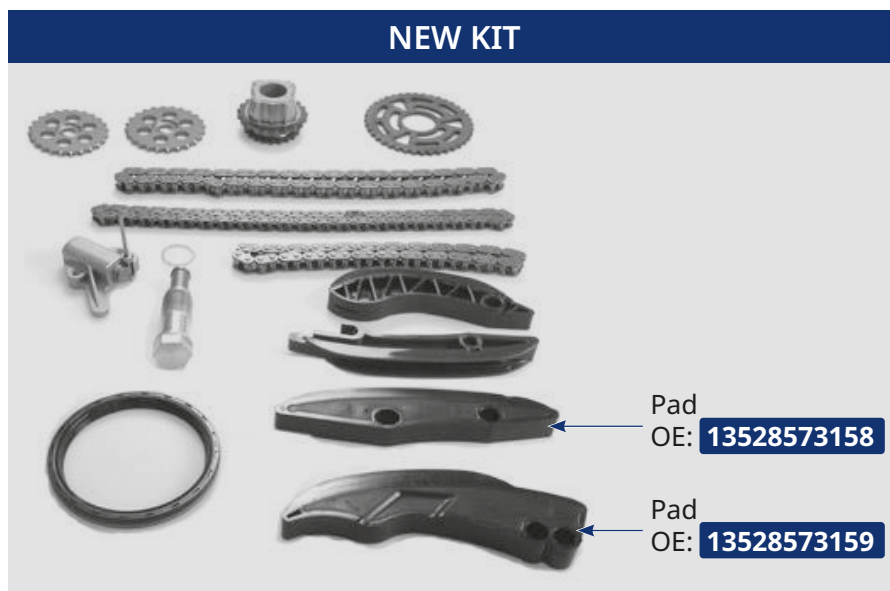
The new **Magneti Marelli Aftermarket Parts&Services** timing chain kit code **MCK1430** differs from the previous code MCK0592 for the upgrade of some components and for the addition of two oil pump command gears.

During the years the OE maker BMW has applied some modifications to both the chain sliders of the lower part of engine distribution. These modifications were meant to improve the mechanical resistance of the mentioned parts.

The newest version of these chain sliders is the one identified with the following OE references: **13528573158** and **13528573159**. Both components differ from the predecessors **only** for the sides that are now "full".

The so supplied kit MCK1430 can be used/installed on all the same applications listed for the MM kit MCK0592 but it offers the newest improved version of lower chain sliders and also it gives the possibility to replace the oil pump command gear (which, as explained, it may vary depending on the vehicles/producers).

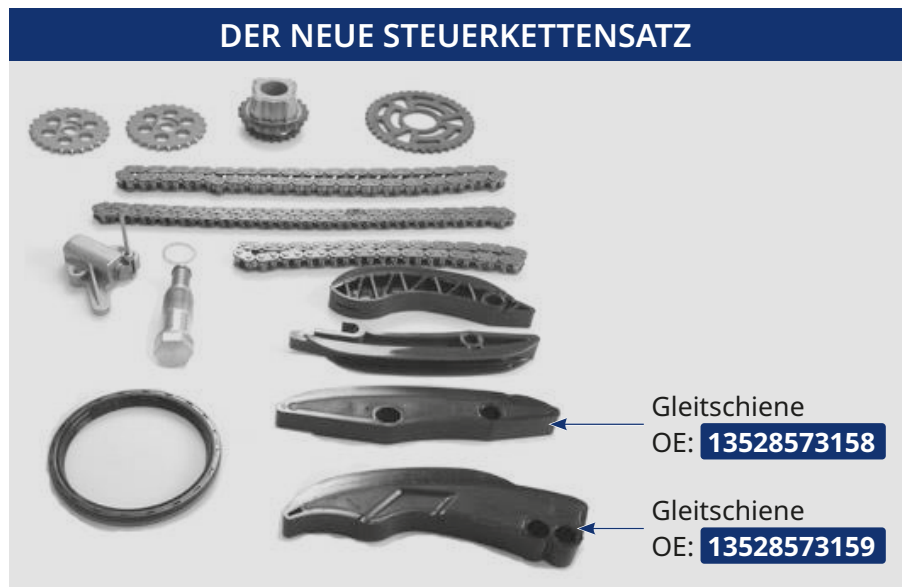
Der neue **Magneti Marelli Aftermarket Parts&Services** Steuerkettensatz mit dem **Code MCK1430** unterscheidet sich vom vorherigen MCK0592 dadurch, dass einige Komponenten aktualisiert und zwei Ölpumpenantriebszahnäder hinzugefügt wurden.

Im Laufe der Jahre hat der OE-Hersteller BMW einige Änderungen an den beiden Kettenspannern des unteren Teils des Motorverteilers vorgenommen. Diese Änderungen sollten die mechanische Festigkeit der genannten Teile verbessern.

Die neueste Version dieser Kettenspanner ist mit den folgenden OE-Referenzen gekennzeichnet: **13528573158** und **13528573159**. Beide Teile unterscheiden sich von den Vorgängern nur durch die nun "vollen" Seiten.

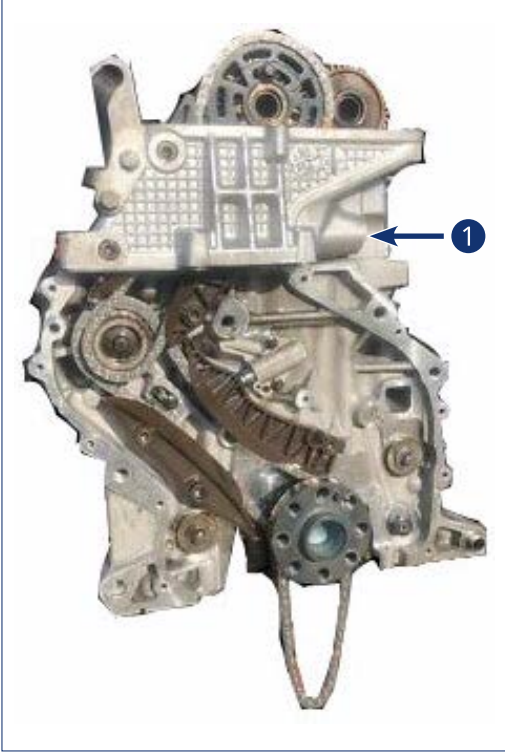
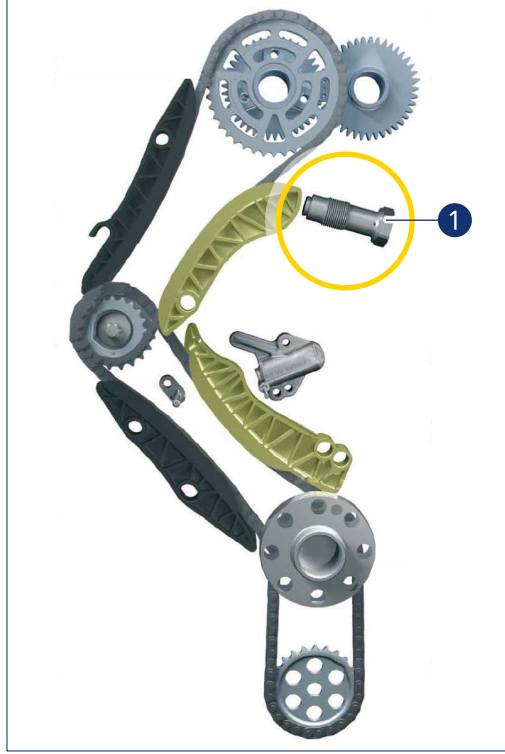
Aşağıda tevzi sistemi ve gergi konumuna ait bir diyagram verilmiştir.

Dişli milin uzunluğunda gerçekleştirilen bu değişiklik, **sınırlı sayıda araçta** kafadaki gergi muhafazasının değiştirilmesini gerektirecektir. Gergiyi doğru takabilmek için bu değişiklik gerekecektir.
